# Studie zvýšení bezpečnosti na průtazích silnic II/104 a II/105 v Jílovém u Prahy

Zpracovatel: Ing. Jan Rambousek, ČKAIT 0013682

Datum: 02 / 2020

Stupeň PD: Studie

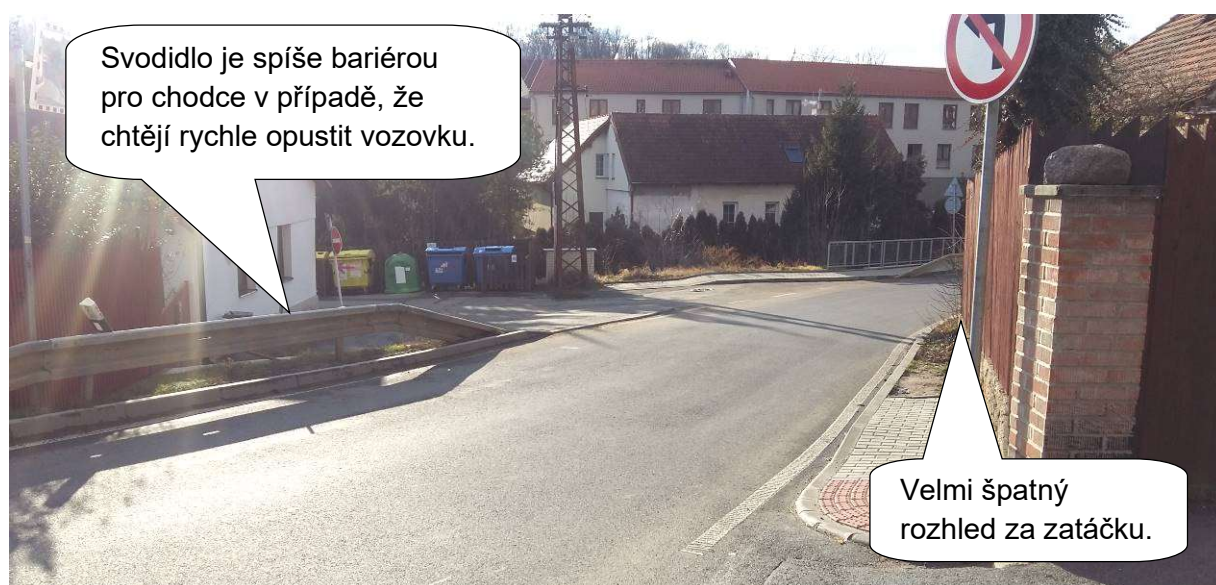
Obrázek 6 – Pohled z ulice Na Tobole směr z města

Podle vyjádření objednatele je trasa z ulice Chvojínské do ulice Na Tobole přes Šenflukovu (a zpět) poměrně využívána chodci. V tomto úseku má však ulice Šenflukova horší směrové a šířkové parametry. V úseku mezi ulicemi Karlovou a Na Tobole není umístěn chodník ani na jedné straně, chodník vedoucí až na náměstí začíná právě až od ulice Na Tobole. Velmi špatné jsou rozhledové poměry pro přecházení ulice Šenflukovy v podstatě v celém tomto úseku. V úseku je snížena maximální povolená rychlost na 30 km/h.

Nejlepším, ovšem ne úplně jednoduchým, řešením je vybudování chodníku. Na severní straně ulice Šenflukovy je to z důvodu přilehlé zástavby nemožné, nabízí se jediné vybudování úzkého, cca 1 m širokého, chodníku na jižní straně namísto svodidla. Nutná by však byla opěrná zídka k vyrovnání svahu. Svodidlo je zde zřejmě jako pasivní prvek ochrany proti vyjetí vozidel do prudšího svahu při nehodě. Takto krátké svodidlo však ztrácí zádržnou účinnost, naopak může evokovat vyšší rychlost jakožto spíše extravilánový prvek. Navíc je bariérou pro chodce, kteří zde přecházejí a nemohou rychle opustit vozovku.

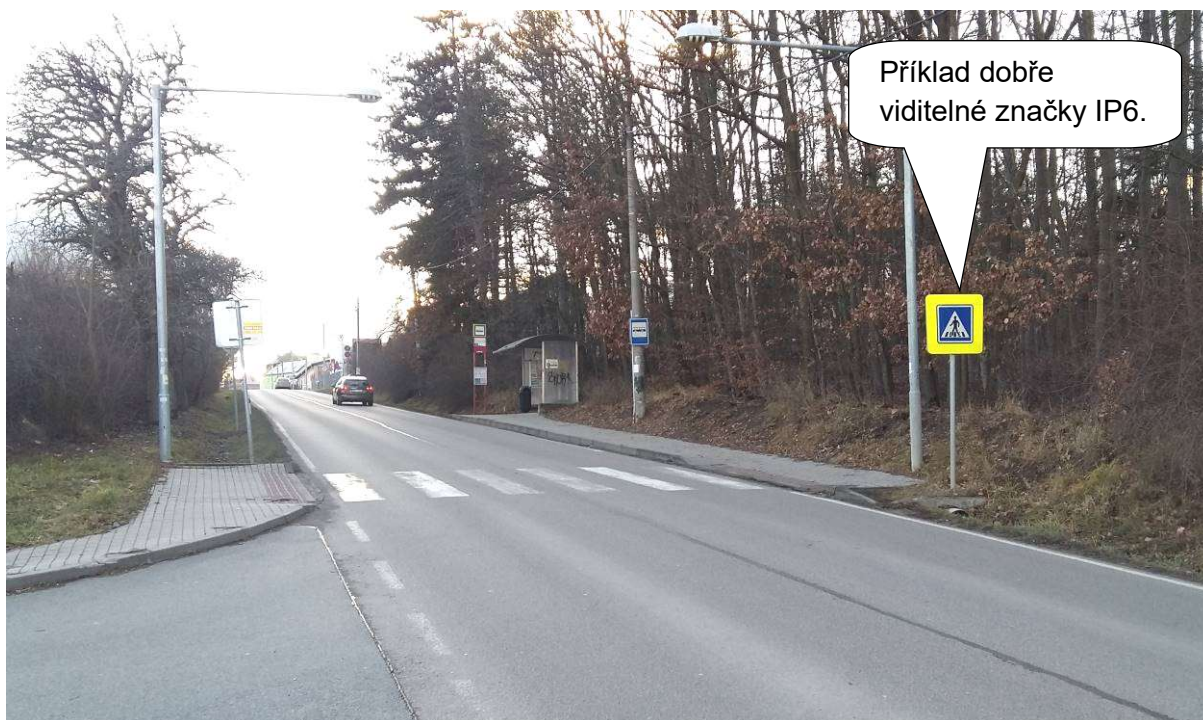
Obrázek 9 – přechod u ulice K Pastvinám, směr Jílové

Tento přechod slouží pro spojení přilehlé zástavby se zastávkou Jílové u Prahy, rozc. Radlík (směrem do Jílového). Je vhodně umístěn před koncem zastávky, které je v jízdním pruhu. Nedostatečná je pouze vzdálenost přechodu od zastávky. V případě, kdy chtějí vystoupivší cestující přejít silnici a autobus je ještě v zastávce, mají chodci a řidiči jedoucí směrem do Prahy nedostatečný rozhled přes stojící autobus. V ostatních případech je rozhled dostatečný, značka IP6 z obou směrů je dobře viditelná – na žlutozeleném fluorescenčním podkladu. Přechod je vhodně nasvícen také ve tmě, svítidla na stožárech jsou správně umístěna před přechodem.

Ke zvýšení bezpečnosti by pomohlo posunutí zastávky dále od přechodu pro zajištění dostatečného rozhledu podle normy. Jinak je možné doporučit úpravu úseku před přechodem ke zkrácení brzdné dráhy a zviditelnění přechodu použitím rocbindy v červené barvě.

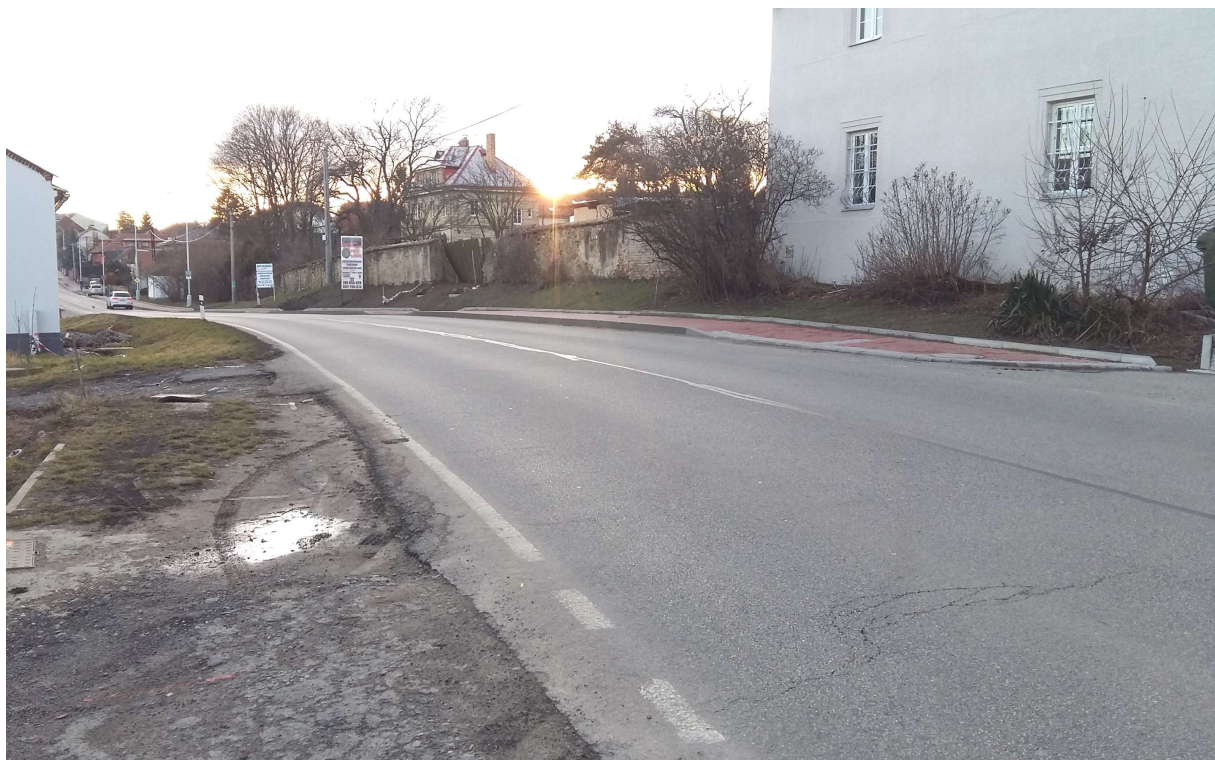
*Obrázek 10 – budoucí místo pro přecházení, pohled z ulice K Ráčku – směr Jílové*

V současné době je vybudován chodník pouze na západní straně, na východní straně se chodník připravuje (probíhají jednání s vlastníkem pozemku). Problematický může být rozhled z východní strany, jakožto vnitřní strany oblouku, na vozidla od Jílového, a to jak pro chodce, tak pro řidiče vyjíždějící z vedlejší ulice K Ráčku.

V současné době před realizací, kdy zpracovatel nezná finální podobu místa, není možné přesně navrhovat prvky ke zvýšení bezpečnosti. Lze však doporučit, aby při návrhu bylo dbáno zejména na provedení budoucího oplocení, které by mohlo zhoršit rozhledové poměry. Za předpokladu jejich dodržení podle normy, není nutné aplikovat žádné další opatření.

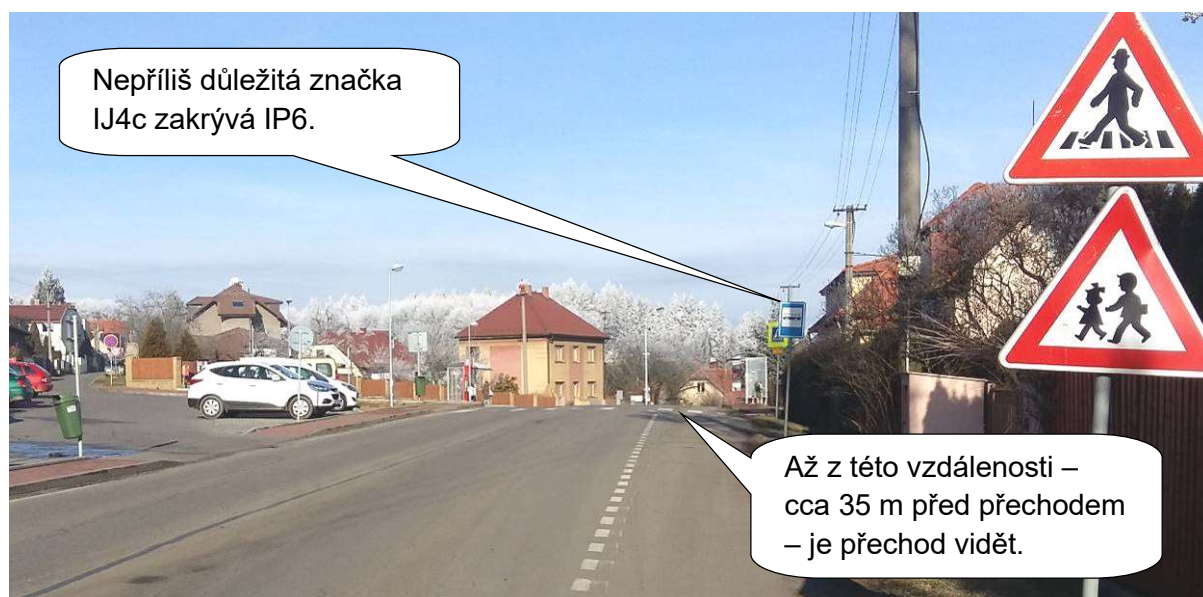
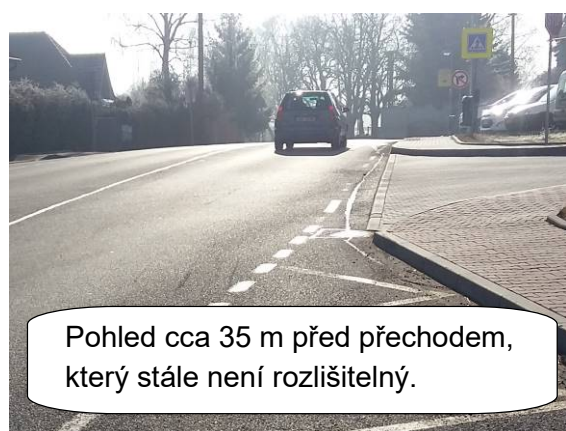
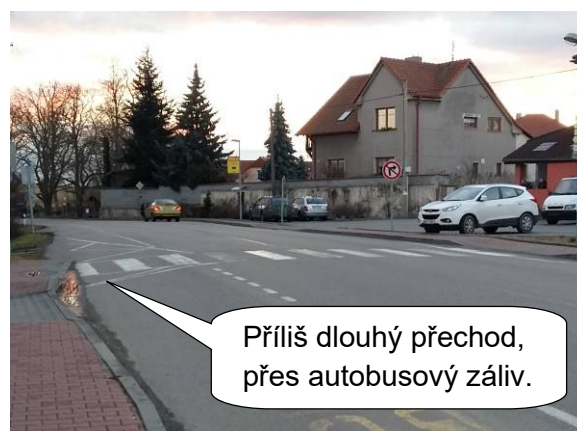
Obrázek 11 – přechod v Radlíku u nák. stř. – směr Praha

Tento přechod je poměrně využíván jako spojení větší části Radlíku s obchodem Billa po novém chodníku. Je však umístěn ve vrcholovém oblouku a rozhledové poměry jsou zde velmi špatné. Z obou směrů jsou zde umístěny značky IP6 na žlutozeleném fluorescenčním podkladu a dvojice výstražných značek A11 „Pozor, přechod pro chodce“ a A12b „Děti“. Ve směru od Prahy jsou však tyto značky příliš vzdálené od přechodu – cca 115 m.

Přechod je také příliš dlouhý – cca 10 m, protože přechází kromě jízdních pruhů také zastávkový záliv směr Praha.

V každém případě je žádoucí, aby byl zkrácen přechod, čímž dojde k menší bariéře pro chodce – fyzické i psychologické, ale také ke zlepšení rozhledů. Návrh je zpracován ve dvou variantách.

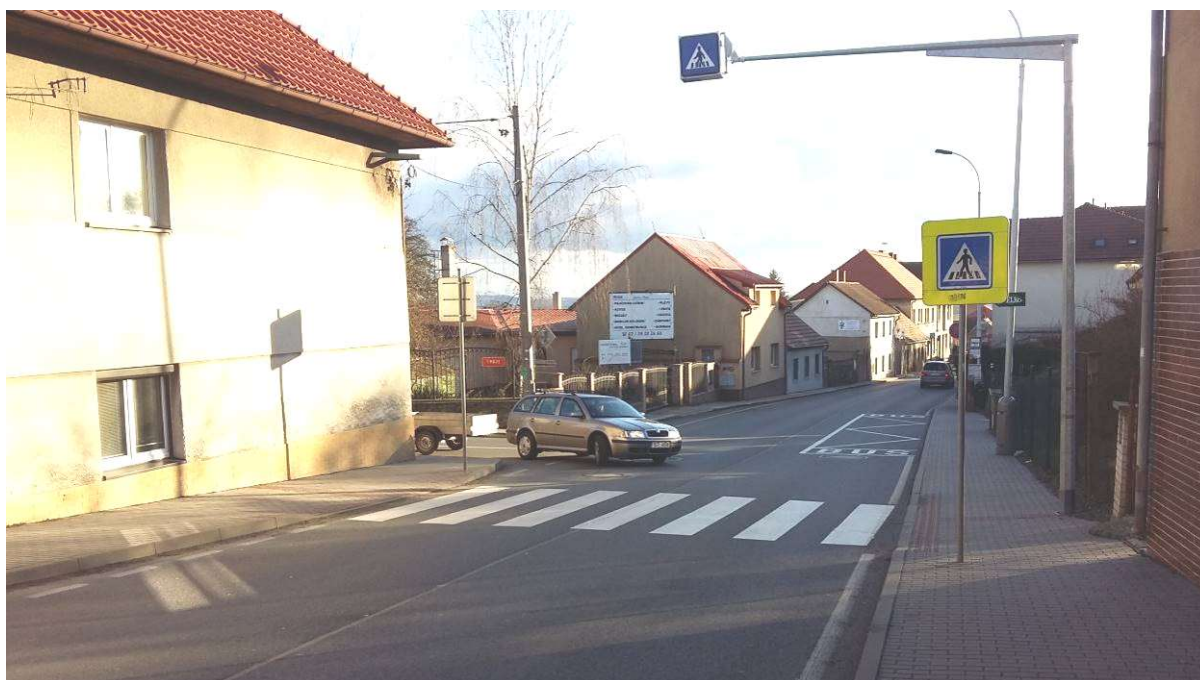
Obrázek 16 – přechod u ulice 1.máje, pohled směr centrum

Jedná se o první přechod v Jílovém při příjezdu od Prahy, pokud nepočítáme část obce Radlík, v křižovatce s ulicí 1.máje. Za přechodem jsou v obou směrech autobusové zastávky v jízdním pruhu. Vzájemné umístění je tedy vyhovující, nedostatečná je však vzájemná vzdálenost, a tedy nedostatečné rozhledové poměry v případě stojícího autobusu v zastávce. Přechod je označen značkou IP6, z obou směrů dobře viditelnou – na žlutozeleném fluorescenčním podkladu. Přechod je nasvícen nestandardně v ose přechodu jediným svítidlem na výložníku.

Přibližně 50 m před přechodem ve směru od Prahy je instalován měřič rychlosti s kamerou.

Vhodnou úpravou pro zvýraznění přechodu a zkrácení brzdné dráhy je aplikace rocbindy v červené barvě před přechodem z obou stran. Ve směru od Prahy v klesání by ještě před barevnou úpravou mohla být aplikována optická psychologická brzda V18, jelikož se jedná o první přechod ve městě při příjezdu od Prahy a předcházející úsek mezi prolukami působí extravilánovým dojmem.

Správné nasvícení přechodu musí být vhodným svítidlem vždy před přechodem z obou stran.

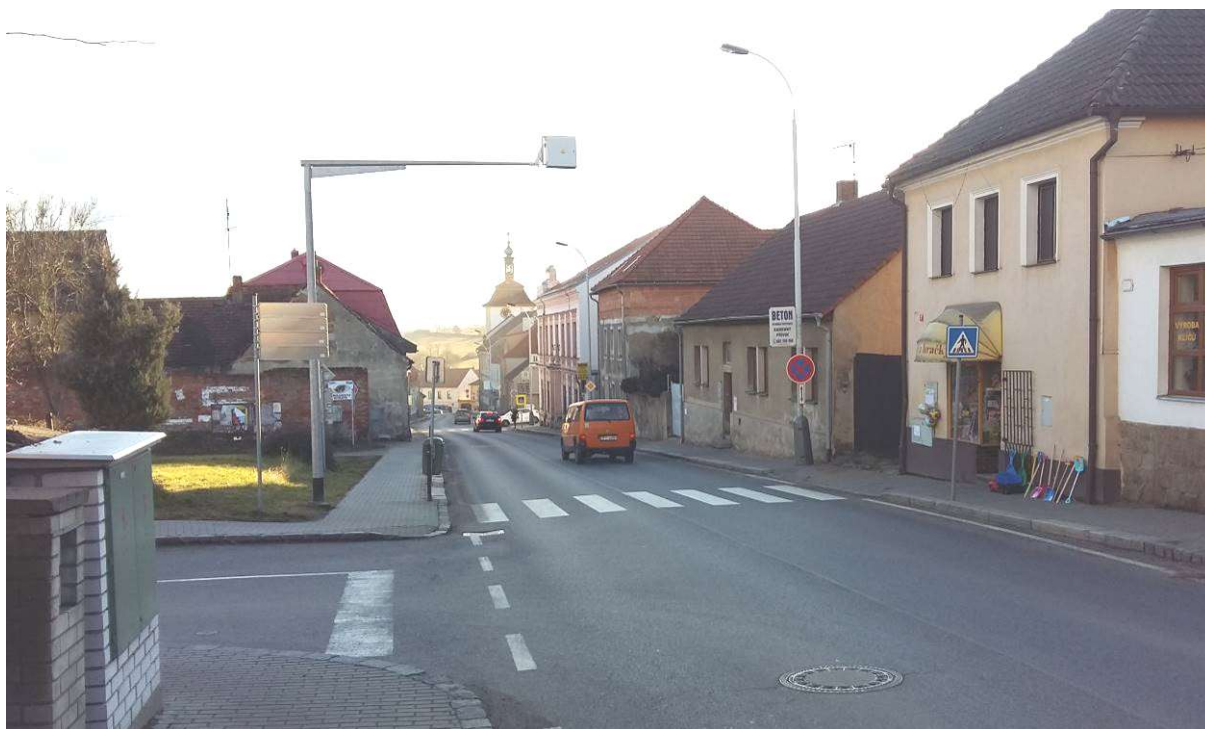
*Obrázek 17 – přechod u ulice Jana Morávka, pohled směr centrum*

Jedná se opět o přechod v křižovatce, a to s ulicí Jana Morávka. Rozhledové poměry jsou zde vyhovující. Přechod je kromě VDZ vyznačen značkou IP6 v klasickém provedení, což je v tomto případě dostačující. Nestandardní je opět provedení nasvětlení přechodu, a to jediným svítidlem v ose přechodu.

Přechod je v tomto případě vyhovující, doporučit lze aplikaci rocbindy v červené barvě před přechodem z obou stran a instalaci vhodného osvětlení přechodu, tj. dvou svítidel vždy před přechodem.

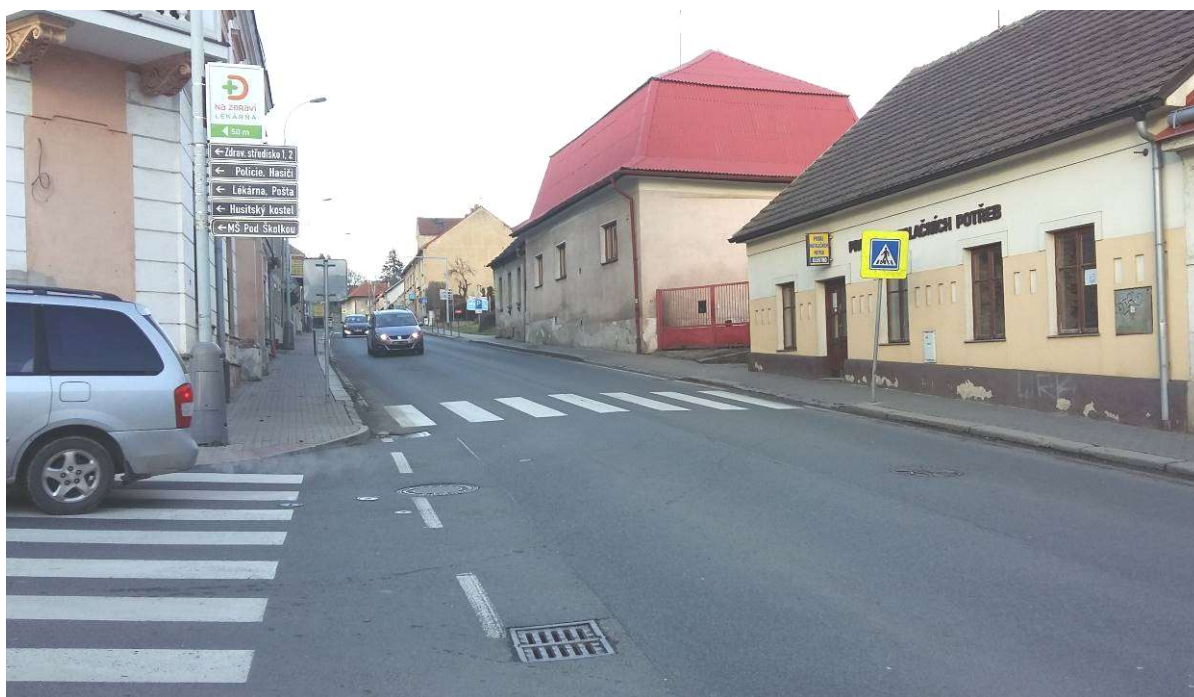
Obrázek 18 – přechod u ulice Rudných dolů, pohled směr Praha

Další křižovatkový přechod, u ulice Rudných dolů, je rovněž vyhovující z hlediska rozhledových poměrů. Značky IP6 jsou v provedení na žlutozeleném fluorescenčním podkladu, což je v tomto případě možná nadbytečné – oba sousední přechody jsou navíc opatřeny značkami IP6 v klasickém provedení. V křižovatce, kde je přechod očekávaný, se navíc značky IP6 obvykle neužívá. Přechod není speciálně osvětlen.

Přechod je vyhovující, doporučit lze opět aplikaci rocbindy v červené barvě před přechodem z obou stran a instalaci vhodného osvětlení přechodu, které zde chybí.

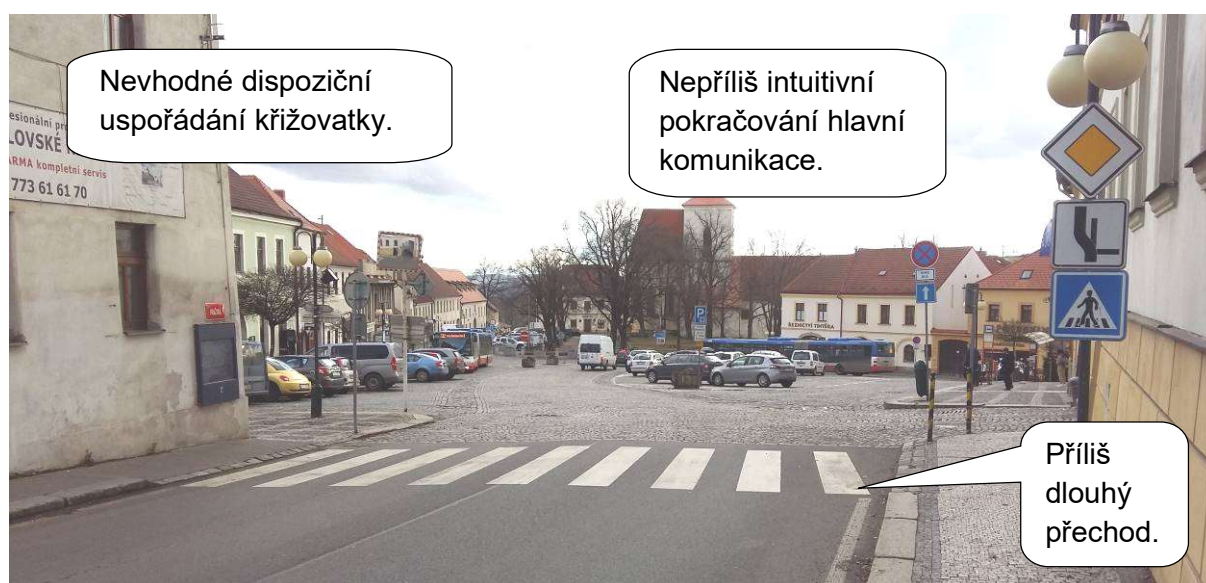
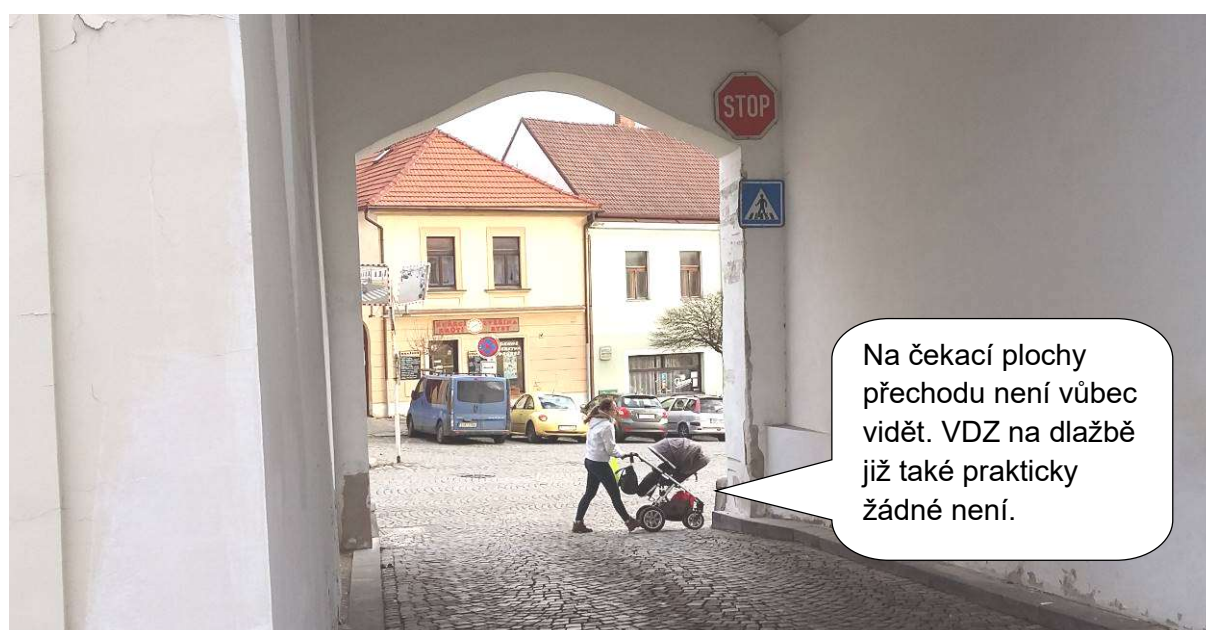
*Obrázek 19 – příjezd na náměstí od Prahy*

Přechod přes ulici Pražskou je příliš dlouhý, cca 9 – 9,5 m. Oba přechody jsou označeny svislými značkami IP6. Přechody nejsou speciálně osvětleny.

Pro zvýšení bezpečnosti na přechodech je v tomto případě nutné lépe dispozičně uspořádat křižovatku, což má vzhledem ke stísněným poměrům značné limity. V návrhu je maximálně vysazena chodníková plocha na straně radnice na SZ nároží, čímž jednak dojde ke zkrácení přechodu na Pražské na 7,5 m a také přecházení přes Šenflukovu bude umožněno ve větším odstupu od radnice. Tím dojde ke zlepšení rozhledů na tomto přechodu, byť stále nebudou ideální. K zamezení vstupu do vozovky příliš blízko zástavbě by mohly být instalovány např. sloupky, květináče či jiný mobiliář.

Na jižní straně při radnici nelze rozšířit plnohodnotnou chodníkovou plochu z důvodu umožnění průjezdu rozměrnějším vozidlům, zejména autobusy přijíždějící z Šenflukovy ul. na zastávku na náměstí mají již nyní problémy s vytočením. Proto je zde navržena vysazená pojížděná plocha (zvýšená cca 3 cm oproti vozovce), která alespoň lépe opticky vymezí koridor hlavní komunikace.

Na vedlejší komunikaci by bylo vhodné doplnit stopčáru, ideálně ze světlých dlažebních kostek. Totéž platí i pro vyznačení přechodu přes Šenflukovu (viz příklad níže na obr. č. 24).

Tuto stavební úpravu je ze směru od Prahy v klesání možné podpořit rocbindou v červené barvě, jelikož je zde ještě asfaltový povrch.

Rovněž by bylo vhodné osvětlit přechody, resp. v tomto případě celý prostor křižovatky.

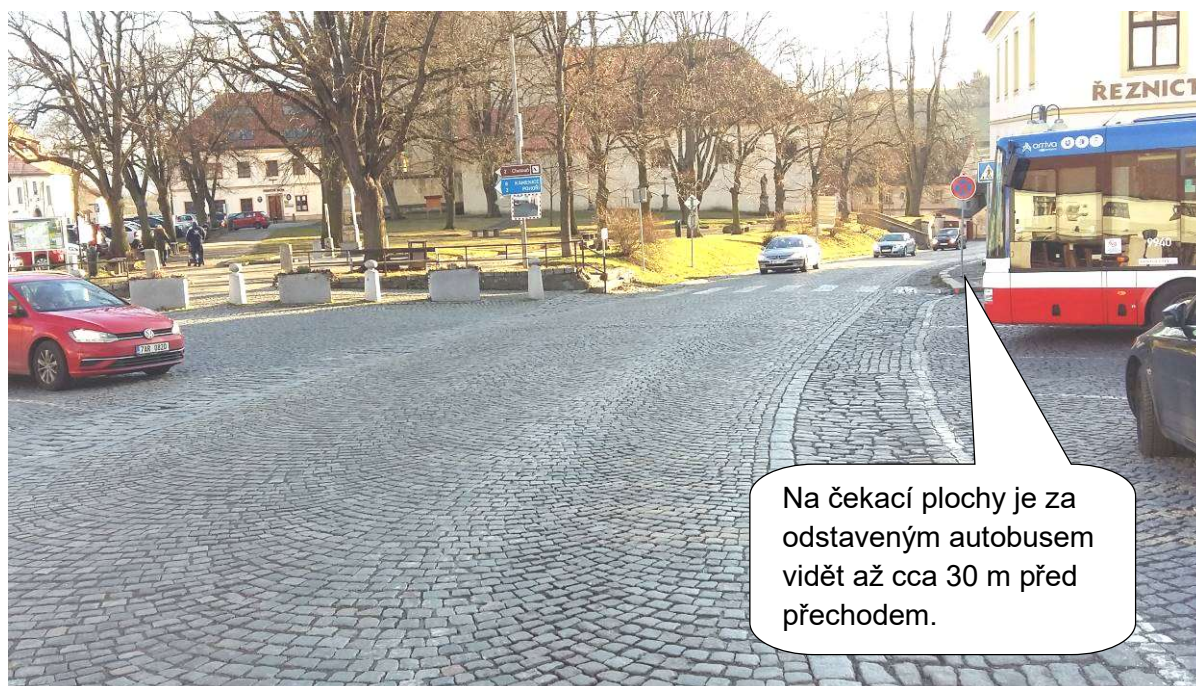
Obrázek 22 – Masarykovo náměstí – směr Neveklov

Přechod je umístěn v jižní části náměstí, jeho závadou jsou zejména nedostatečné rozhledové poměry. Na čekací plochy přechodu je nedostatečný rozhled z vozidel jedoucích směrem na Neveklov. Rozhled je zkrácen zejména odstavenými autobusy na náměstí při vnitřní straně oblouku. V kombinaci se značným klesáním a dlážděným povrchem, kdy obojí značně prodlužuje brzdnou dráhu, se jedná o velmi nebezpečné místo.

Při zachování stávajícího režimu a uspořádání náměstí by došlo k částečnému zlepšení rozhledových poměrů, pokud by se chodník na vnitřní straně oblouku rozšířil a chodci by vyčkávali blíže k ose vozovky. Tím by také došlo ke zkrácení přechodu ze současných 8 m na 6,5 m. Úpravu je nutné detailněji posoudit obalovými křivkami, zejména průjezd autobusů vyjíždějících z náměstí směr Borek.

Kvůli dlážděnému povrchu v tomto případě není možné aplikovat jakékoliv zvýraznění přechodu na vozovku.

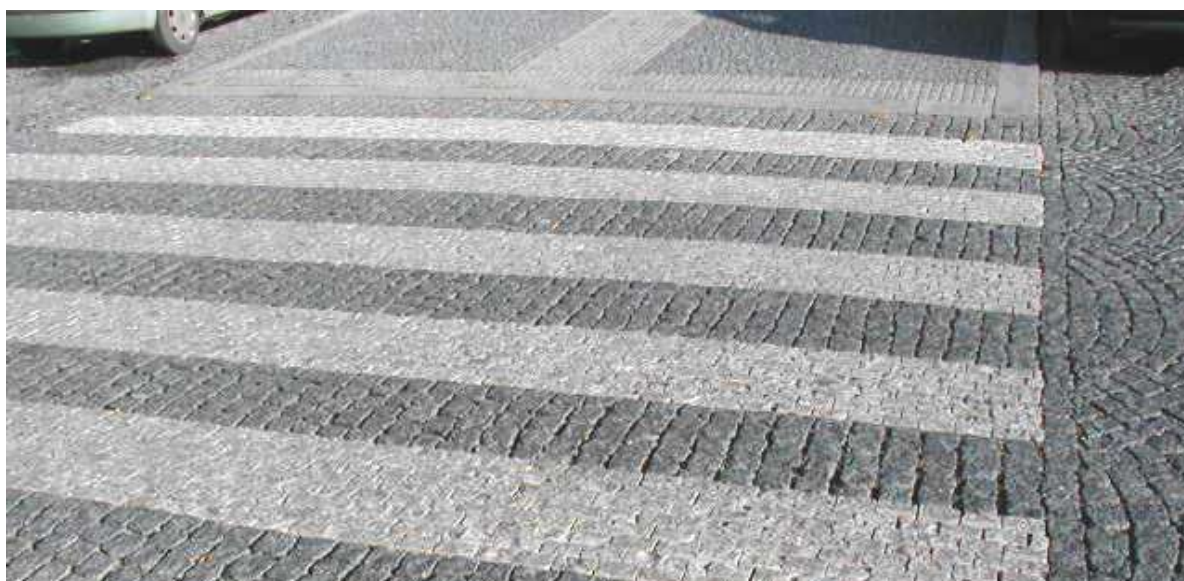
Obrázek 24 – příklad přechodu provedený ze žulových a mramorových kostek, zdroj [www.cezula.cz](http://www.cezula.cz)

Jelikož na dlažbě dochází k rychlejšímu opotřebení vyznačení přechodu, je možné vyznačení provést z různých typů dlažby – viz příklad níže. Také v tomto případě je vhodné zvýraznit přechod speciálním osvětlením, ovšem s přihlédnutím k nasvětlení celého prostoru křižovatky.

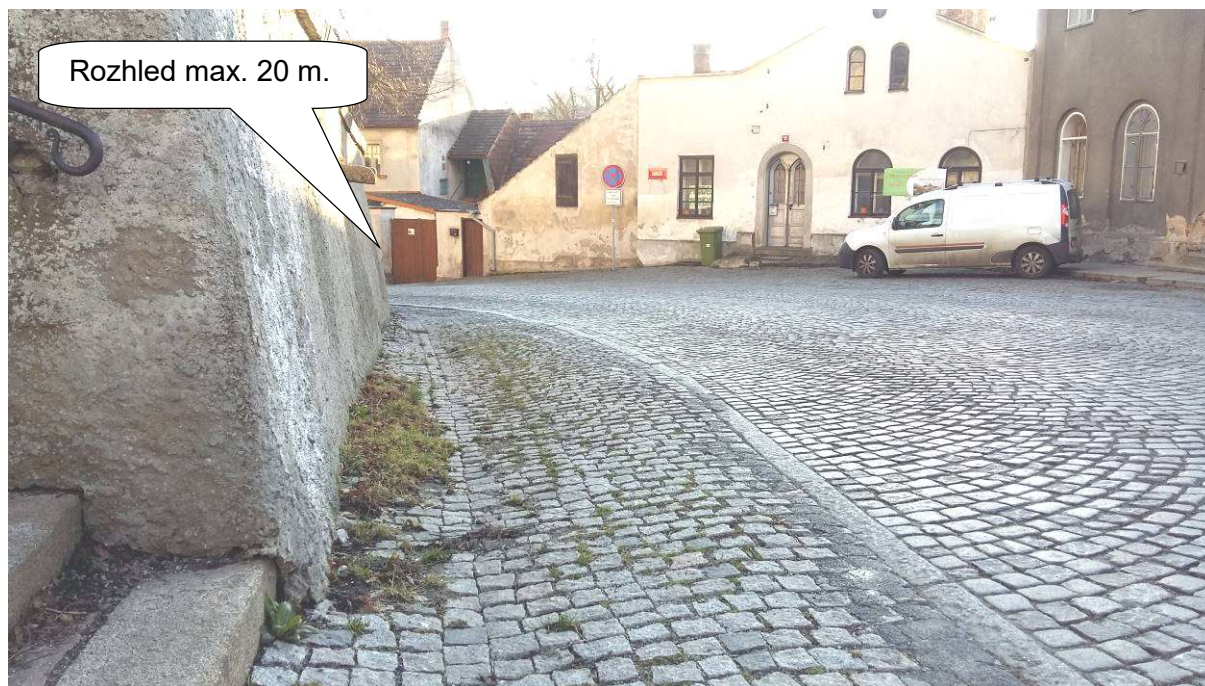
*Obrázek 25 – pohled od schodů směr Neveklov*

Nejedná se o přechod či oficiální místo pro přecházení, toto místo je však chodci pro překonání průtahu občas využíváné. Místo není nijak speciálně vyznačené. Z obrázku níže je však patrný velmi špatný rozhled od schodů na vozidla přijíždějící z jihu.

Kvůli nevyhovujícím rozhledům není možné doporučit, aby se místo stalo oficiálním místem pro přecházení či dokonce zde byl vyznačen přechod. Zodpovědnost by tak v tomto případě měla zůstat v plné míře na chodcích. K vyšší ochraně chodců, resp. k většímu pocitu jejich bezpečí, by přispěly sloupky vymezující plochu vozovky či květináč příp. jiná bariéra pod schody na jižní straně.

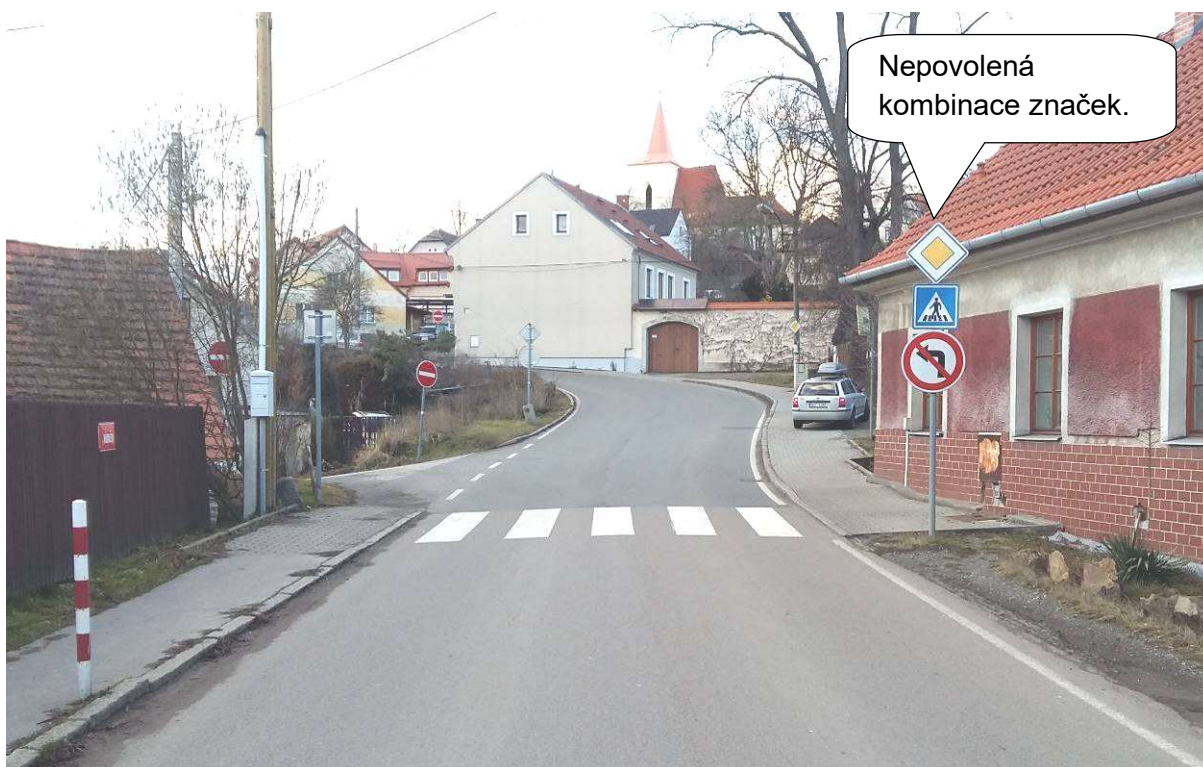
Obrázek 26 – přechod u ulice Na Podolí, pohled směr centrum

Tento přechod u ulice Na Podolí je mezi dvěma konci chodníků na obou stranách průtahu. Silnice je zde vedena ve stísněných poměrech, a tedy o menší šířce. Z tohoto důvodu je zde snížena rychlost na 40 km/h obousměrně. Rozhledové poměry jsou poměrně dobré, ze západní strany směrem k náměstí sice pouhých 40 m, což je ovšem dostatečná vzdálenost pro povolenou rychlost.

Přechod je označen značkou IP6, ovšem ve směru k náměstí v nepovolené kombinaci se značkami P2 „Hlavní pozemní komunikace“ a B24b „Zákaz odbočení vlevo“.

Tento přechod je ve srovnání s ostatními poměrně bezpečný s vyhovujícími parametry. Přesto je možné ho zvýraznit opět rocbindou.

Dopravní značka IP6 by měla být u přechodu samotná, značky P2 a B24b by měly být společně na samostatném sloupku min. 10 m představené.

Přechod není speciálně nasvícen, což by bylo vhodné napravit.

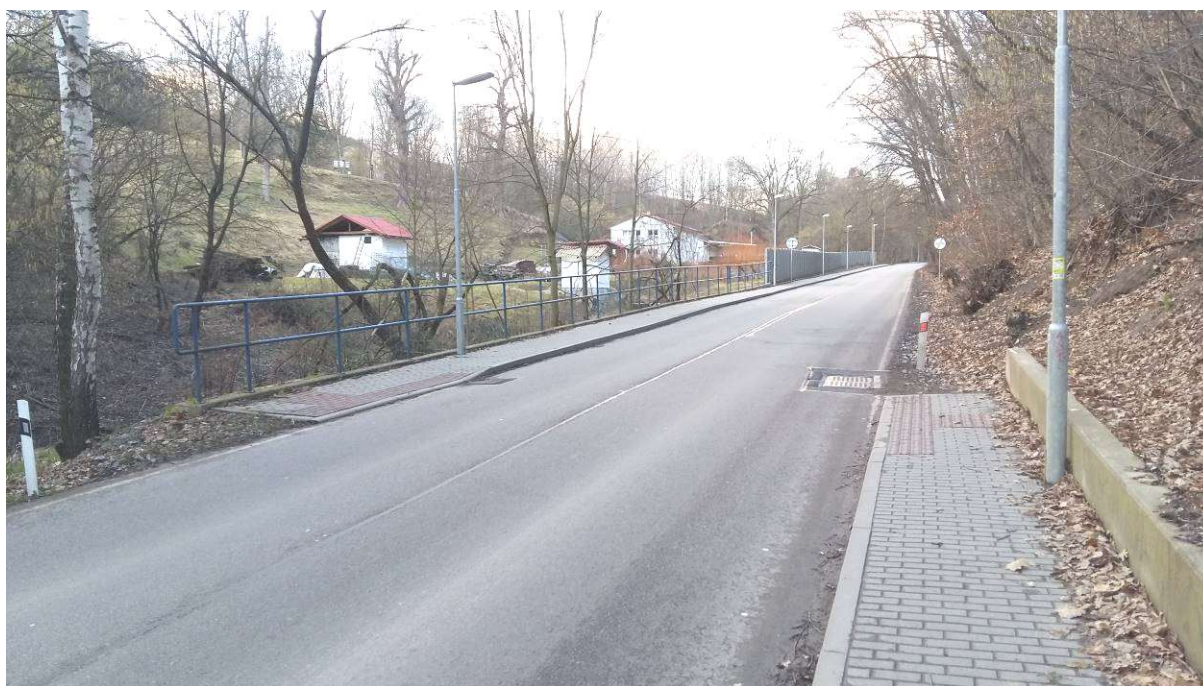
*Obrázek 27 – místo pro přecházení na hranici městských částí, pohled směr centrum Jílového*

Toto místo pro přecházení spojuje konec chodníku vedoucího z Jílového po západní straně s koncem chodníku, který vede z části města Kabáty po východní straně. Jedná se o přímý úsek, rozhledové poměry jsou dobré. V úseku je navíc svislými značkami zakázáno předjíždění, plná středová čára tu však není.

Potenciálním nebezpečím může být nedodržování povolené rychlosti v obci, jelikož průtah zde prochází územím s nižší hustotou zástavby a působí spíše extravilánovým dojmem.

Místo pro přecházení je vhodně nasvíceno s předepsaným umístěním svítidel z obou stran.

Relativně bezpečně vypadající místo pro přecházení lze podpořit doplněním odpovídajícího vodorovného dopravního značení ke svislému zákazu předjíždění, tj. středové plné čáry V1a.

Dodržování předepsané rychlosti lze napomoci např. vyznačením symbolu zákazové značky s maximální povolenou rychlostí 50 km/h či výstražné značky „Chodci“ přímo na vozovku z obou stran.

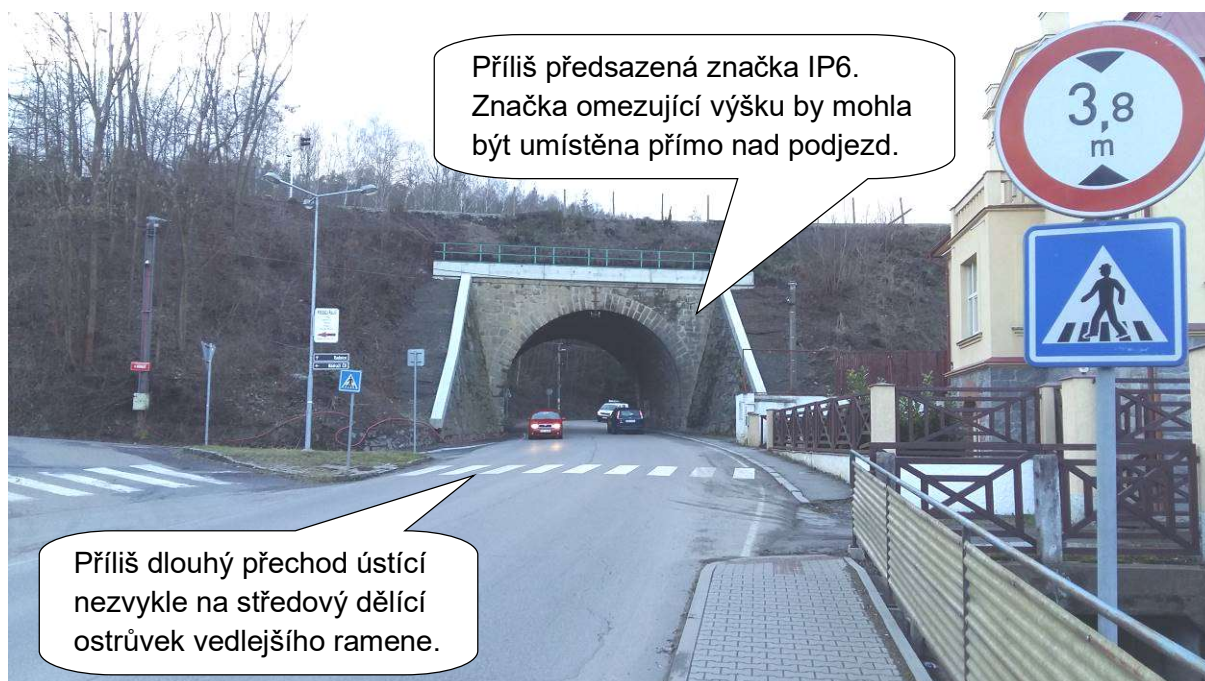
Obrázek 28 – křižovatka II/105 x K Nádraží, pohled směr Jílové

V křižovatce II/105 x ul. K Nádraží dva přechody. Kromě přechodu přes II/105 je zde další přechod přes východní rameno ulice K Nádraží. Překonání silnice II/105 je zde součástí trasy k nádraží, a to z obou stran – z Kabátů i Borku. Přechod přes hlavní silnici není vhodně řešen, je napojen na střední dělicí ostrůvek ulice K Nádraží, resp. dispozičně nevhodně uspořádána je celá křižovatka. Samotný přechod je příliš dlouhý – cca 9 m. Ideální nejsou rozhledové poměry ze strany při ulici K Nádraží směrem k železničnímu mostu. Na přechod je tak ve směru od Prahy alespoň upozorněno značkou „Pozor, přechod pro chodce“ ještě před podjezdem trati. Značky IP6 před přechodem, ač nejsou v křižovatce nutné, jsou zde instalovány. Ve směru do Jílového je však tato značka příliš předsazená přechodu.

Další problémem je vlastní využitelnost přechodu pro chodce jdoucí od nádraží či vystoupivší z autobusu od Prahy a pokračující východním směrem. Vracení k přechodu je pro ně velkou vzdáleností, a tak často pokračují po stávajícím chodníku na jižní straně a přecházejí na nepřehledném místě před směrovým obloukem.

Přechod není speciálně osvětlen.

Prioritně je v tomto případě nutné řešit pěší vazby tak, aby co nejvíce chodců přecházelo na přechodu či alespoň na přehledném místě. V ideálním případě by měla být vhodně přestavěna celá křižovatka tak, aby nebyla takto rozlehlá. To však přesahuje rámec této studie. Na obrázku níže je tak alespoň naznačeno jedno z méně nákladných, ovšem přesto stavebních řešení. Zastávkový záliv je umístěn těsně za křižovatku a nově navržený přechod, který je zkrácen na 7 m. Oba stávající přechody by tak bylo možné zrušit. Tím by se zkrátila docházková vzdálenost na přechod na trase Borek ↔ nádraží, mírně by se však při využití přechodu prodloužila trasa nádraží ↔ Kabáty. Přechod je zde však na mnohem přehlednějším místě, více vzdálen od železničního mostu.

Pro zvýraznění přechodu a zkrácení brzdné dráhy je možné aplikovat speciální nátěr rocbindu v červené barvě, ať již po stavební úpravě, nebo u stávajícího přechodu.

Značka IP6 se osazuje bezprostředně před přechod. Stejně tak pro značku B16 „Zákaz vjezdu vozidel, jejichž výška přesahuje vyznačenou mez“ je vhodnějším místem konstrukce mostu.

Nelze opomenout lepší osvětlení přechodu, resp. celého prostoru křižovatky.
